Rajah 8: Kawasan impak tsunami di pantai Pulau Pinang dan Seberang Prai Selatan

6.2 Daerah Barat Daya

6.3 Daerah Timur-laut

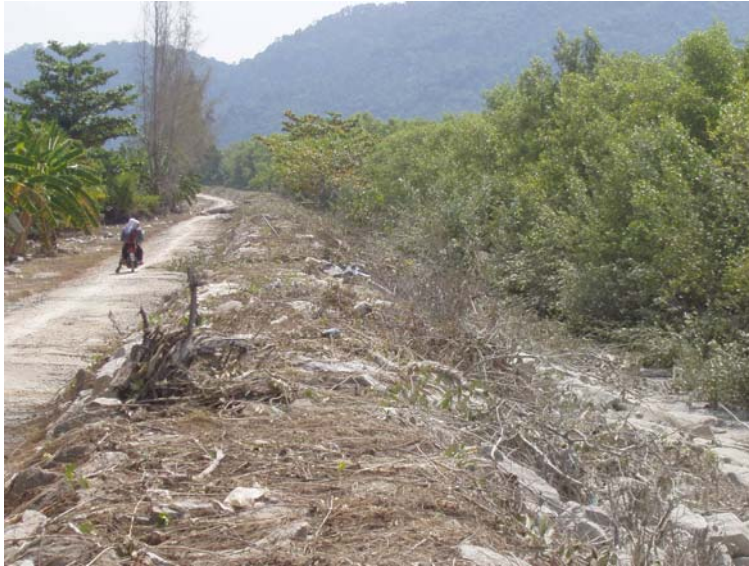
Di kawasan pantai Sungai Burung, lapis-lindung batu JPS di Sungai Burung telah dilimpahi tetapi tiada kerosakan yang ketara. Sebuah kebun pisang yang terletak di belakang lapis-lindung ini ditenggelami hampir 1 m tetapi tidak musnah (Gambar 11 dan 12).

Gambar 11: Lapis-lindung Sungai Burung selepas tsunami (28 Dis. 2004)

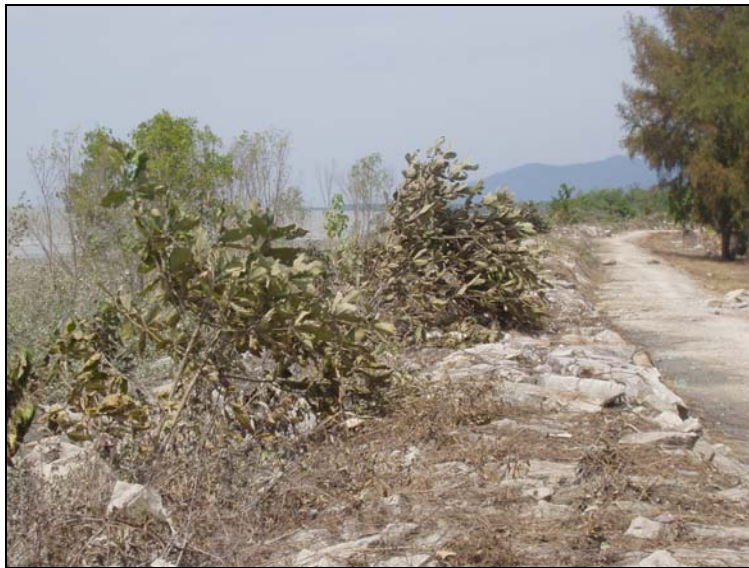
Gambar 12: Limpahan di bahagian utara lapis-lindung Sungai Burung

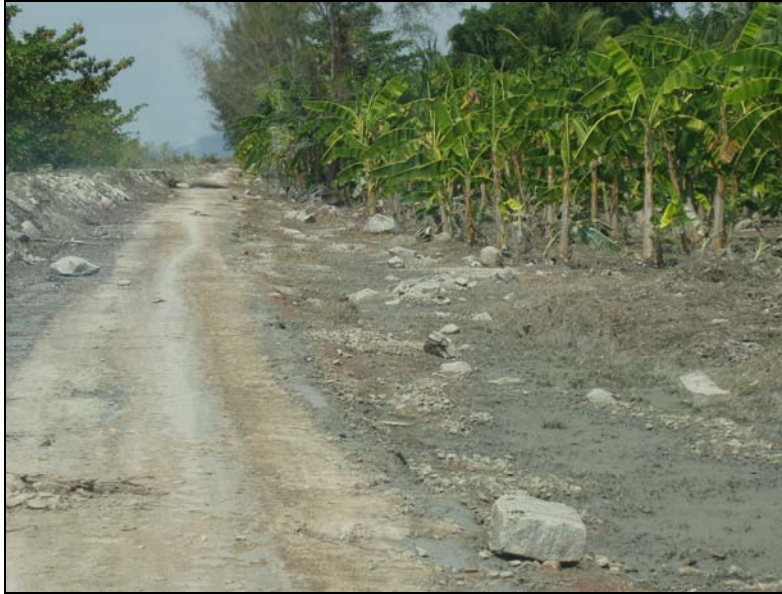
Gambar 13: Limpahan ombak menaburkan batu lebih binaan lapis-lindung. Tanda paras limpahan air setinggi hampir 1 meter masih kelihatan pada batang pokok pisang.

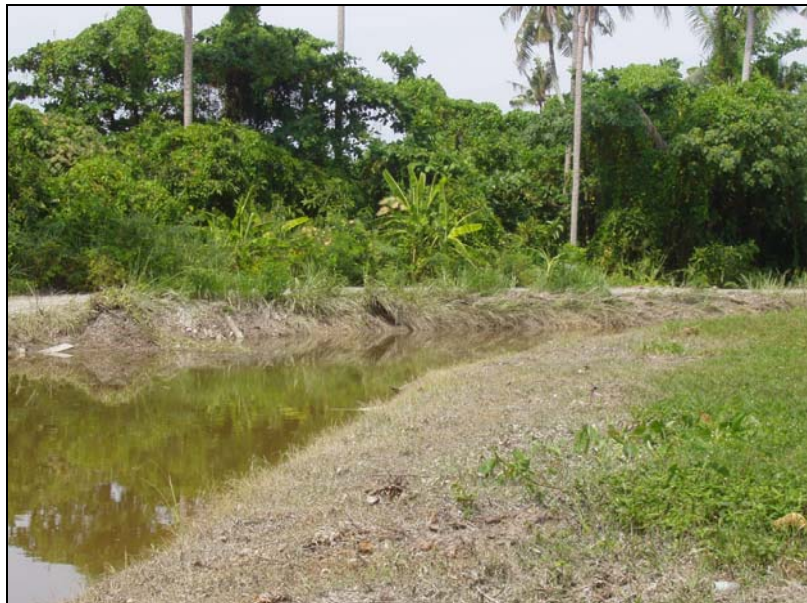
Ombak tsunami telah melimpahi ban pantai di muara Sungai Burung hingga menyebabkan kerosakan teruk kepada rumah penjaga pintu air pasang surut. Kesan ombak dalam sungai boleh dilihat daripada rumput-rumput panjang yang telah ditundukkan oleh air lumpur. Kesan ini dilihat sejauh hampir 1.0 km menyusuri sungai ini (Gambar 14).

Gambar 14: Rumput tebing yang ditundukkan oleh limpahan air dalam Sungai Burung

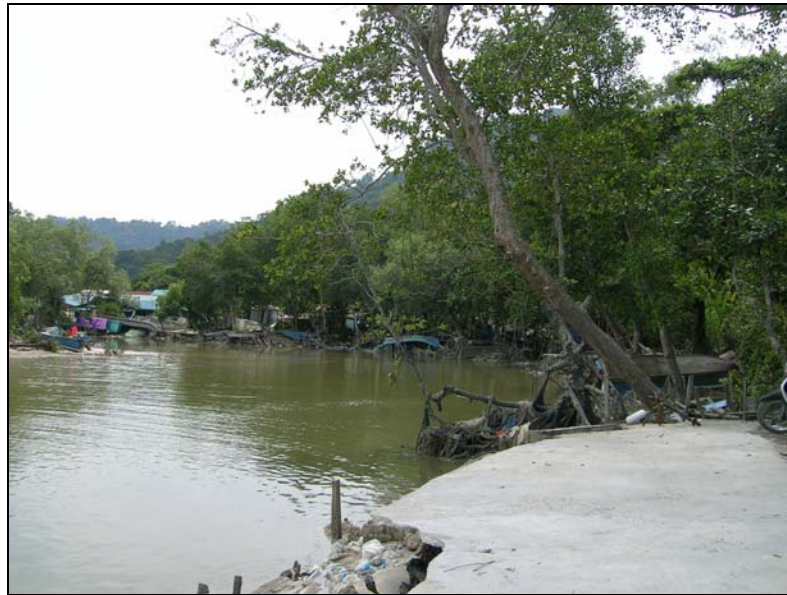
Gambar 15: Kuala Sungai Pulau Betong -fenomena funneling berlaku di sini

Kampung nelayan Kuala Sungai Pulau Betong telah dibangunkan rapat kepada kedua-dua tebing (Gambar 15). Fenomena yang dikenali sebagai 'funneling effect' telah berlaku di kuala ini di mana ketinggian paras air meningkat dengan cepat apabila ombak tsunami memasuki muara yang sempit. Paras air dalam sungai ini telah mencapai ketinggian 2 hingga 3 meter melebihi tebing berdasarkan kesan sampah dan kesan peninggalan air lumpur yang dilihat pada 28 Disember 2004 (Gambar 16). Perkampungan nelayan Kuala Sungai Pulau Betong telah mengalami kerosakan harta terutamanya peralatan menangkap ikan, bot dan rumah. Terdapat juga kemalangan nyawa di sini.

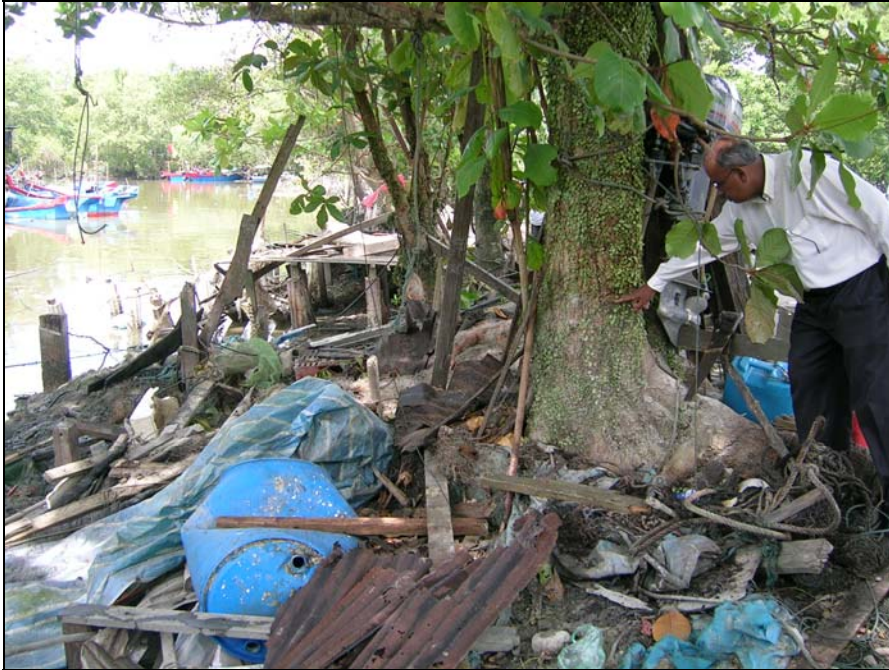
Kejadian di muara ini membuktikan betapa bahayanya sesuatu penempatan yang padat sekiranya berada dalam satu kawasan yang terkongkong apabila tsunami melanda. Terdapat sebuah jambatan ringan merintang sungai dalam penempatan ini yang menyebabkan alur sungai lebih sempit.

Gambar 16: Kampung nelayan di muara Sungai Pulau Betong; kesempitan muara ini menyebabkan fenomena 'funneling' yang menaikkan paras air sehingga melebihi 2 meter.

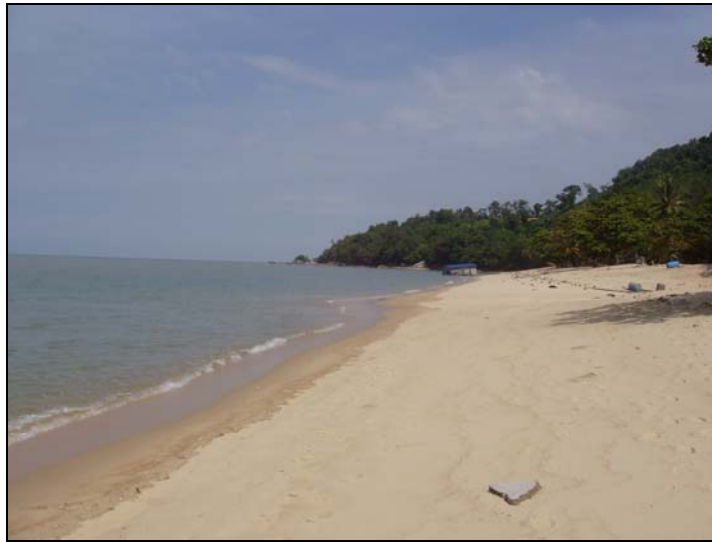
Pantai ini adalah sebuah pantai terpencil yang terletak dengan orientasi U240°-U60° di bahagian barat-daya Pulau Pinang. Panjang pantai ini adalah kira-kira 600 m dan selebar hanya 100 m daripada paras air laut (semasa penyiasatan) sehingga kaki bukit (lihat Gambar 17). Pantai ini adalah berkedudukan yang lebih rendah daripada paras jalanraya di belakangnya dan terdapat hanya satu jalan turun ke kawasan pantai. Pantai ini adalah satu-satunya pantai berpasir yang popular di Daerah Barat Daya tetapi cerun pantainya adalah curam dan penduduk tempatan melaporkan bahawa ianya tidak sesuai untuk bermandi. Kompleks Pusat Bina Negara terletak di sini dan kawasannya meliputi seluruh kawasan belakang pantai ini. Cerun pantai ini agak curam bagi kawasan ke atas dari paras laut biasa. Dari maklumat tempatan, pantai ini tidak sesuai untuk mandi-mandian khususnya bagi kanak-kanak.

Gambar 17: Pantai Pasir Panjang kelihatan curam

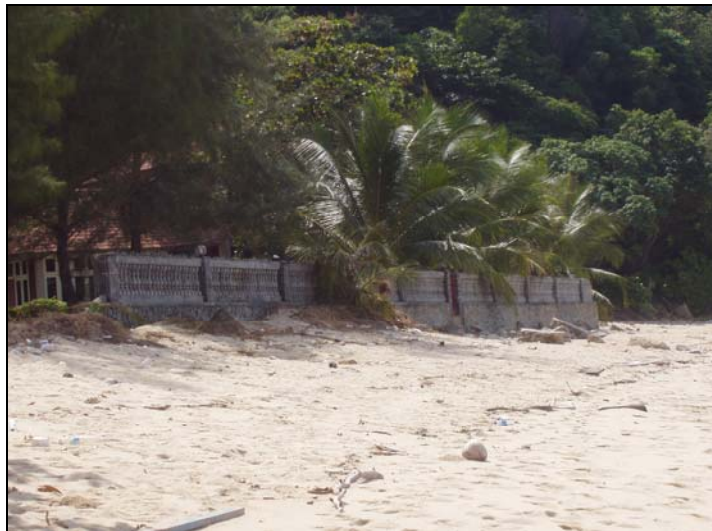
oleh tembok konkrit yang sedia ada (Gambar 18). Ombak yang ketiga menyusul tidak lama kemudian tetapi tidak sebesar ombak yang kedua.

Gambar 18: Tembok konkrit yang menghalang laluan di pantai Pasir Panjang

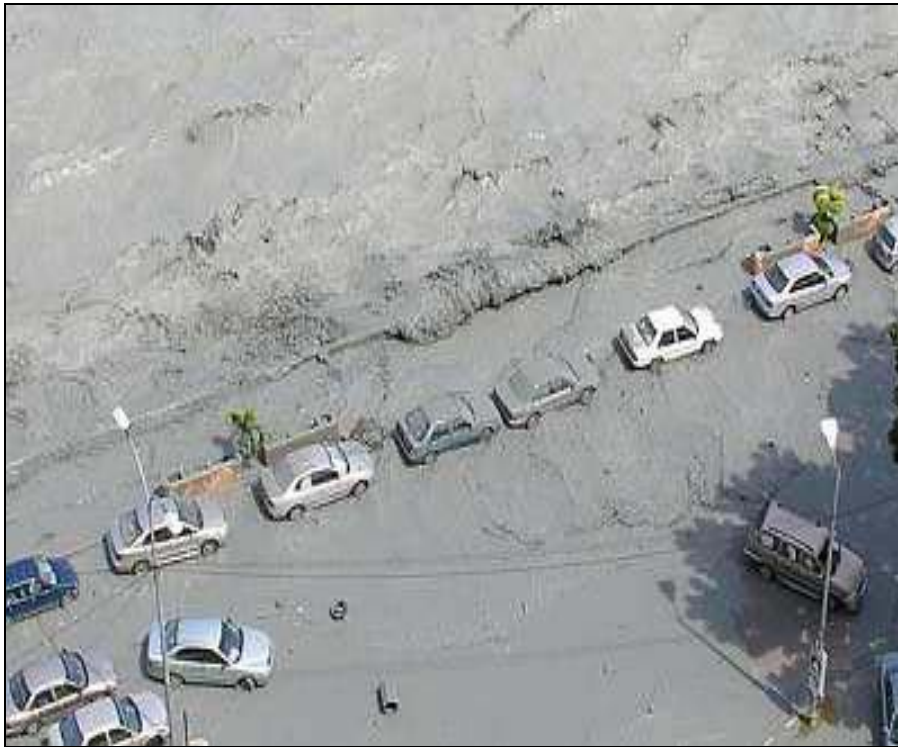
Kawasan bersantai yang digemari ramai iaitu Gurney Drive telah mengalami limpahan air lumpur dari ombak tsunami yang menghampirinya kira-kira dari arah barat dan barat-laut. Berdasarkan gambar yang diperolehi, air telah surut sebelum ombak membidas bahagian timur Gurney Drive dahulu (kawasan berhampiran Evergreen Laurel Hotel dan Gurney Plaza) sebelum membias hampir selari dengan pantai ke kawasan Sunrise Tower (Gambar 19). Ini diikuti dengan limpahan ombak yang hampir sudut tepat kepada pantai dan ketinggian ombak yang melimpah dianggarkan setinggi 1.5 m daripada paras jalan. Had limpahan adalah sejauh kira-kira 200 m hingga ke pangkal Jalan Burmah dan Jalan Tanjung Tokong. Persiaran Gurney telah dilimpahi air lumpur sehingga ke tangga masuk Gurney Plaza.

Gambar 19: Limpahan ombak tsunami yang membawa lumpur di Persiaran Gurney

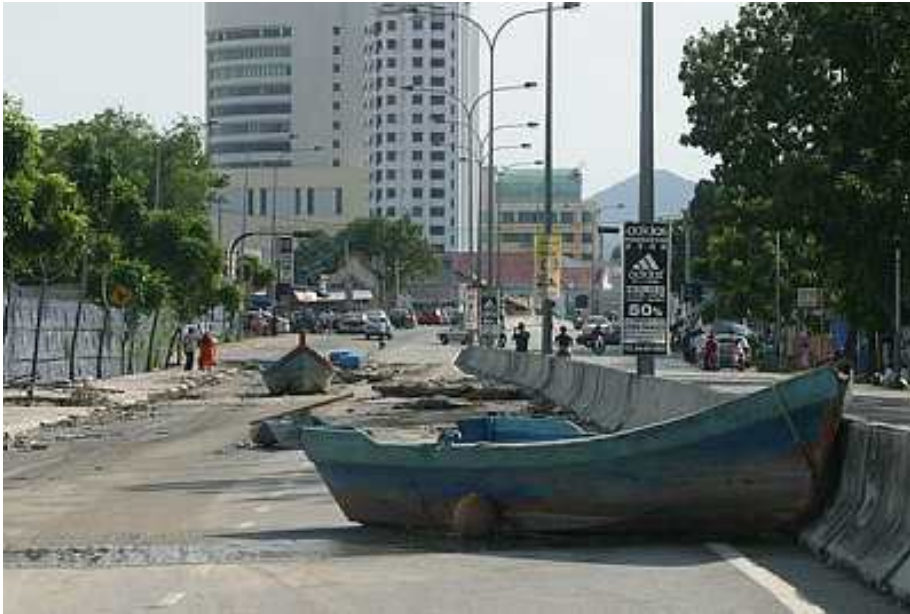
Limpahan di Tanjong Tokong adalah sehingga 400 m ke belakang pantai dan jalanraya utama ke Batu Feringghi (Gambar 20). Bot nelayan juga hanyut dibawa gelombang dari pinggir pantai hingga ke jalanraya. Ketika tsunami melanda, terdapat kerja-kerja penambakan laut di hadapan pantai Tanjong Tokong.

Gambar 20: Tg. Tokong – bot- bot nelayan ini dibawa limpahan ombak kira-kira 200 m ke daratan

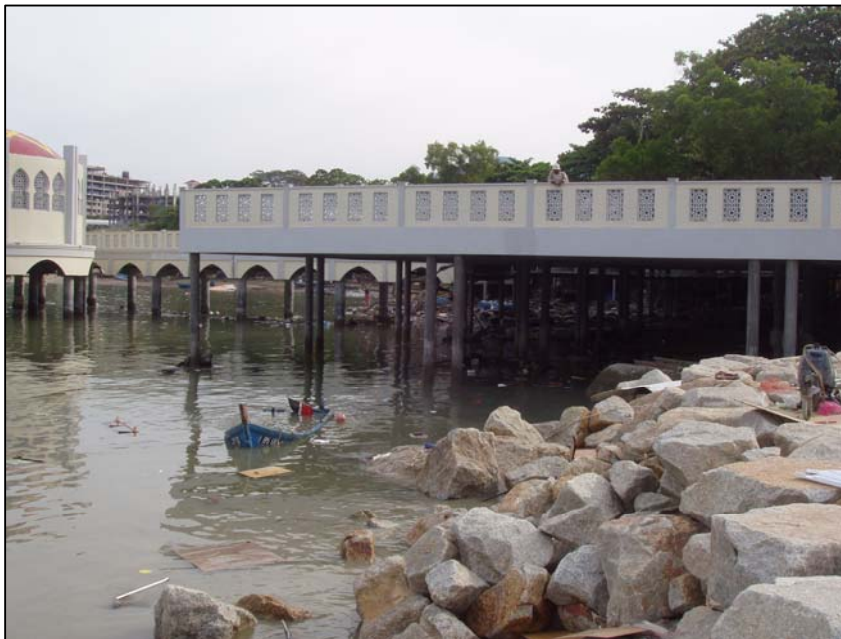
Gambar 21: Tanjung Bungah – masjid baru dan jambatan

Tanjung Bungah yang merupakan perkampungan nelayan telah mengalami ombak besar yang memusnahkan beberapa rumah yang didirikan di pinggir air dan menyebabkan satu kematian. Walaubagaimana pun, ombak tsunami tidak melimpahi masjid yang baru dibina (Gambar 21).

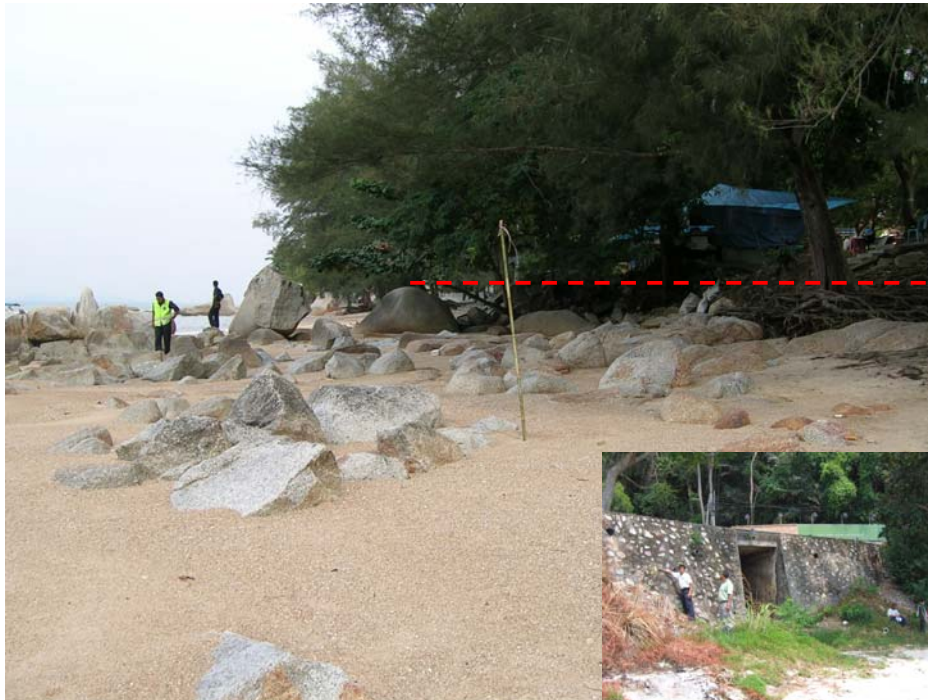
Di Pantai Miami, sejumlah 25 kematian direkodkan kerana pantai ini telah ditenggelami air laut sedalam kira-kira 2.0 meter. Tiada laluan yang sempurna untuk turun ke pantai ini daripada paras jalanraya (lihat Gambar 22).

Gambar 22: Pantai Miami, Batu Feringghi – tanda merah adalah paras tsunami

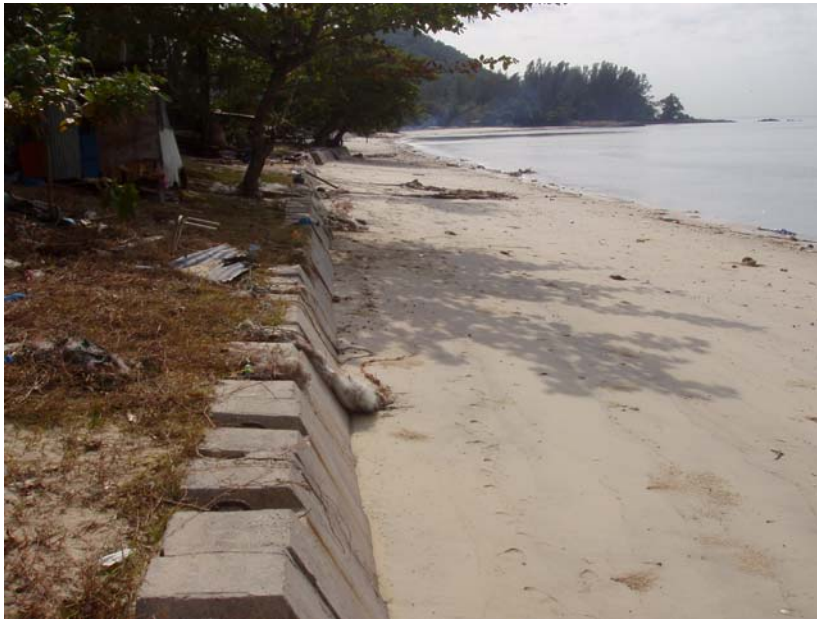
Pantai Sungai Batu di Teluk Kumbar adalah kawasan di selatan Pulau Pinang yang merupakan had kesan dari tsunami. Kawasan ke arah timur dari pantai ini tidak mengalami limpahan serius. Pantai ini telah mengalami limpahan tsunami yang menenggelami jalan berhampiran sehingga 50 m. Tiada kesan serius diperhatikan di kawasan ini selepas kejadian (lihat Gambar 23) dan tiada kematian berlaku. Sebuah pemecah ombak yang melindungi bot-bot nelayan didapati mengalami sedikit keruntuhan batu di bahagian kepala akibat impak ombak tsunami (Gambar 24).

Gambar 23: Sungai Batu, Teluk Kumbar - selepas kejadian

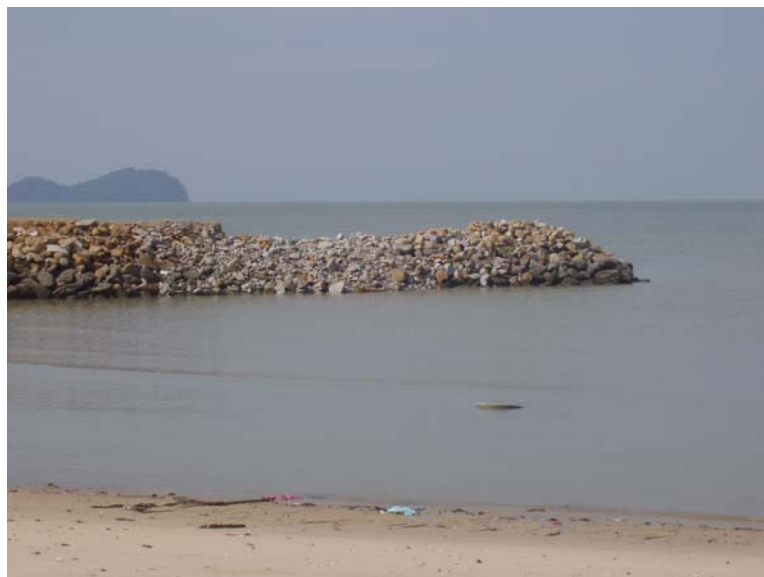
Gambar 24: Kerosakan kecil kepada pemecah ombak yang dilimpahi tsunami
